## **COMUNITA' MONTANA DEL GOCEANO – BONO (SS)**

INTERVENTI DI REALIZZAZIONE DEL CAPPING FINALE  
E RIPRISTINO DELLE CONDIZIONI AMBIENTALI NECESSARIE ALLA  
GESTIONE POST-OPERATIVA  
DELLA DISCARICA CONTROLLATA CONSORTILE  
IN LOC. "MONTE PAZZA" – BONO (SS)

## **PROVE FUNZIONALITA' DEL SISTEMA DI GESTIONE BIOGAS**

# **RELAZIONE**

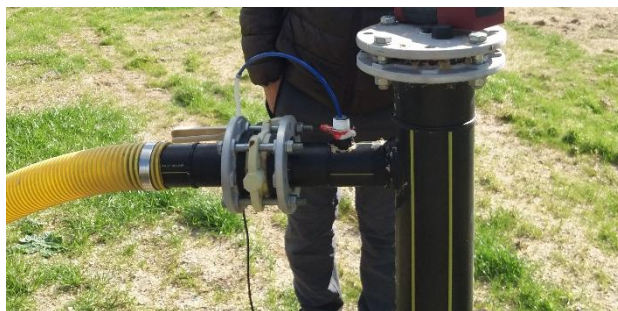
- a) n.9 pozzi di captazione realizzati in opera (in fase di coltivazione) nel corpo della discarica; ciascuno dotato di apposita testa di pozzo per l'estrazione ed il convogliamento all'esterno del gas; le teste di pozzo sono dotate di apposito tappo cieco per l'inserimento di sonde di rilevazione;

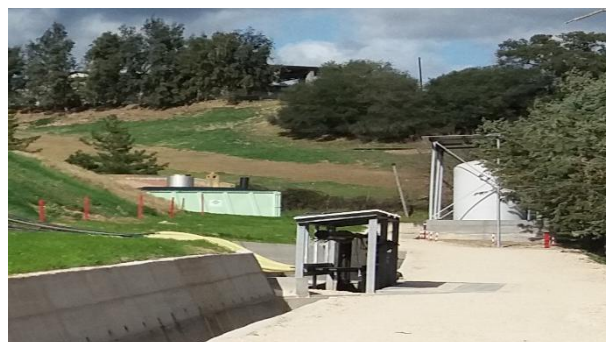
- b) rete di tubazioni di collegamento di ciascun pozzo alla sottostazione ubicata nel lato est della discarica a quota inferiore; nell'immagine si notano le tubazioni di inserimento nella sottostazione (cromatismo giallo).

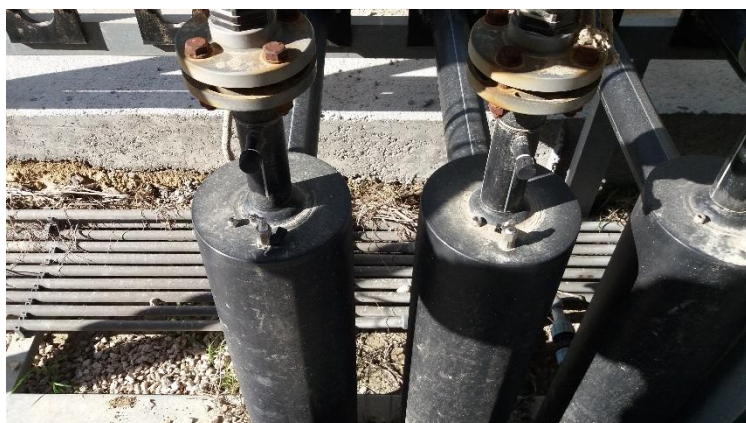
- c) sottostazione di inserimento delle diverse tubazioni provenienti dalle teste di pozzo per il collegamento al collettore unico di mandata verso la centrale di aspirazione; nella sottostazione sono presenti appositi barilotti (uno per ogni tubazione in arrivo) dotati di scarico di fondo della condensa trascinata dal flusso del gas e superiormente di rubinetti per la misura della qualità del biogas in arrivo; In testa a ciascun barilotto è presente un volantino che consente la regolazione manuale della portata di ogni ramo in arrivo; La condensa viene avviata ad apposito serbatoio di accumulo ed estrazione.

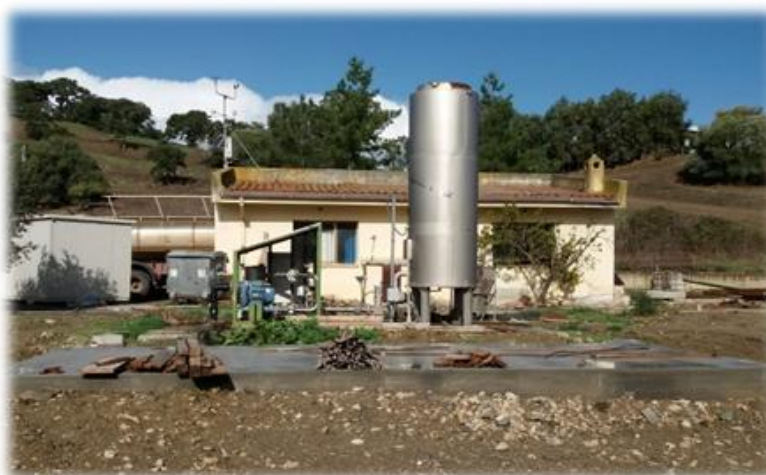
- e) centrale di aspirazione e combustione (*Modello: HT100 F100 FDM – Società Conveco Srl*) della potenzialità di 100 Nmc/h circa; la centrale nasce col compito di garantire contestualmente l'aspirazione del gas proveniente dalla sottostazione e la sua combustione in torcia ad alta temperatura; qualora la torcia dovesse andare fuori servizio il sistema di aspirazione va in blocco, impedendo l'esercizio dell'intera rete di captazione ed estrazione;

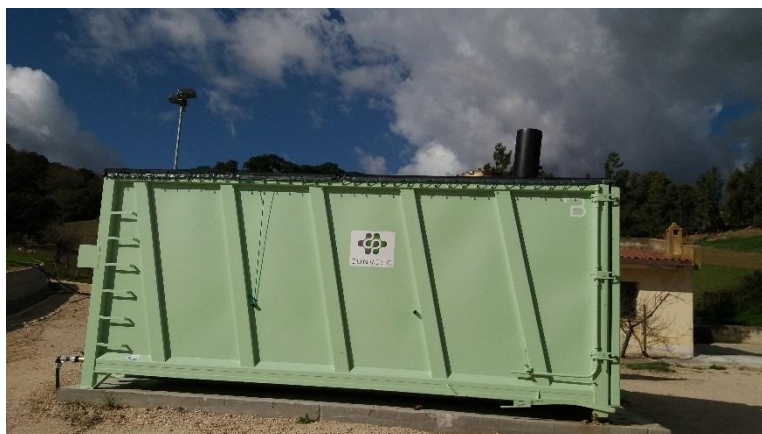
- f) centrale di biofiltrazione, ubicata a lato della centrale di aspirazione/combustione; il biofiltro viene alimentato come by-pass della torcia direttamente dall'aspiratore e permette di mantenere in esercizio l'intero sistema di estrazione anche con torcia fuori esercizio; è dotata di apposito camino per l'emissione convogliata del biogas.

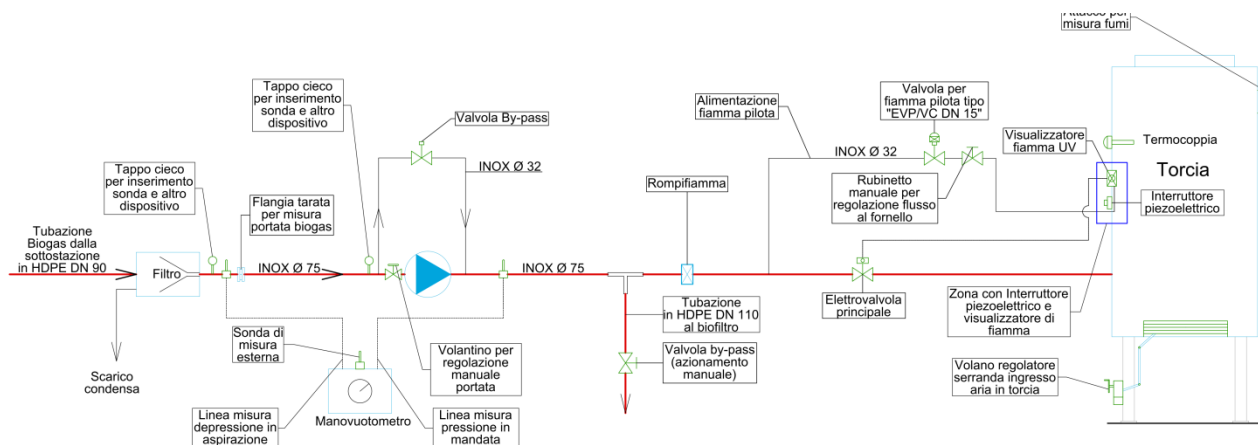
A seguito della revisione lo schema funzionale della centrale di aspirazione/combustione risulta il seguente.

E' possibile altresì monitorare la depressione in aspirazione e la pressione in mandata grazie alla presenza di apposito mano-vuotometro (*vedi schema di flusso*).

E' possibile infine regolare la portata in aspirazione tramite apposito volantino manuale (*v. schema di flusso*) o tramite potenziometro (*a quadro*) che comanda l'inverter della girante dell'aspiratore.

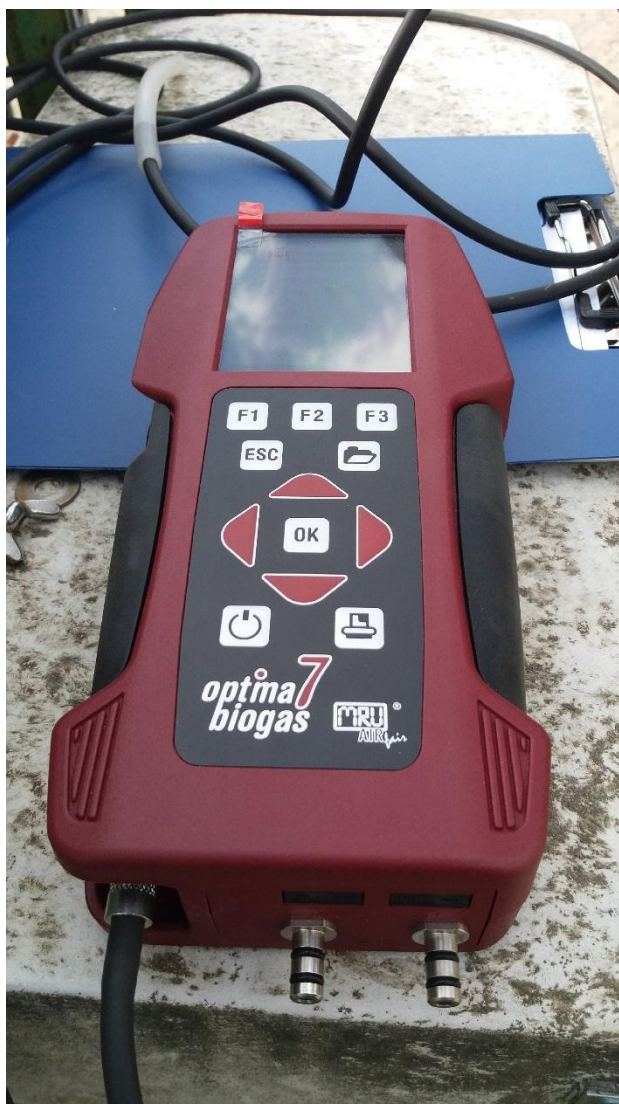
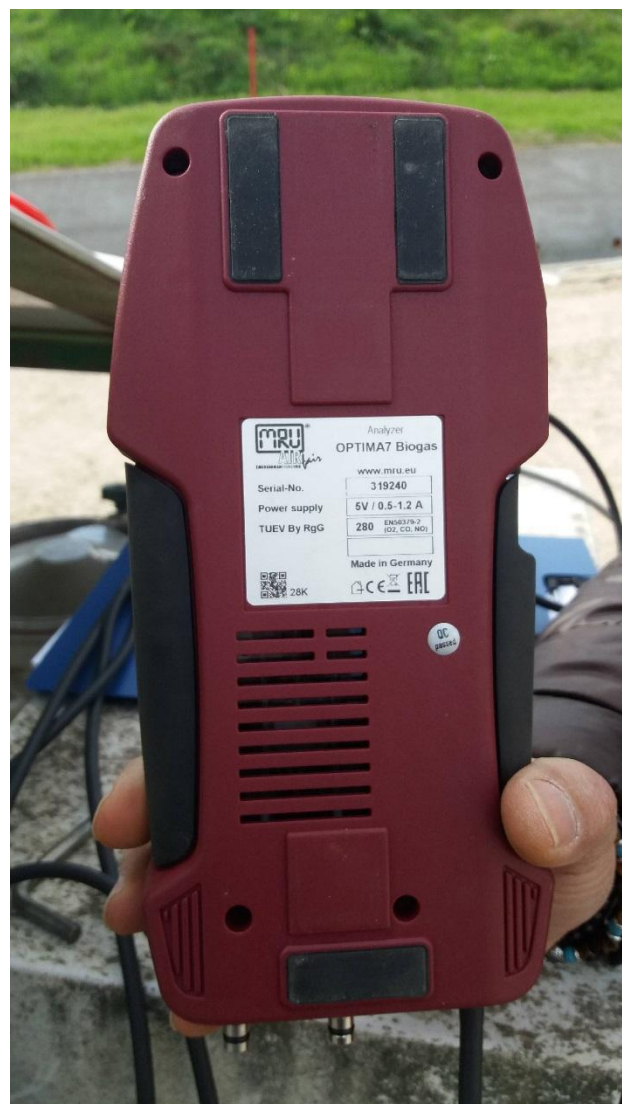
Per la rilevazione della composizione del biogas e del livello di aspirazione è stato utilizzato l'analizzatore portatile "Optima 7 biogas" della MRU Instruments, specifico per le rilevazioni di composizione e parametri di processo di sistemi di gestione del biogas.

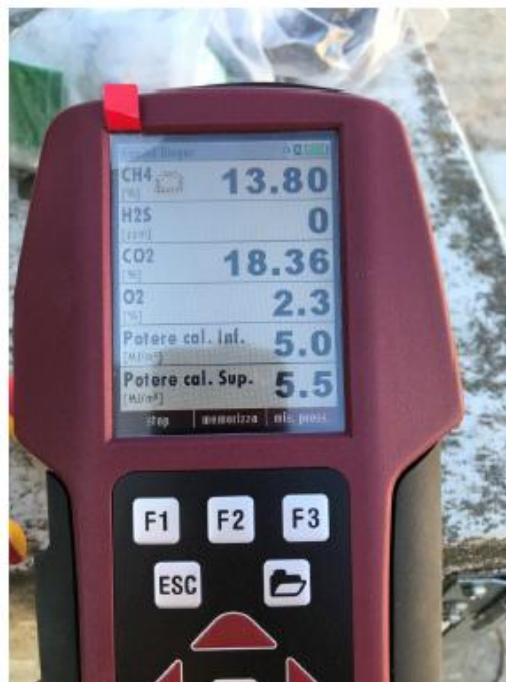
oltre a indicare in modo diretto l'entità del potere calorifico inferiore e superiore (MJ/m<sup>3</sup>) della miscela in a rilevazione

Permette inoltre la rilevazione del livello di pressione nel punto di rilevazione (hPa)

E' dotato di appositi ugelli per l'innesto di sonde. Quelle utilizzate nelle prove nella discarica di Bono consistevano in tubicini di piccolo diametro ad innesto diretto nei rubinetti di presa laddove esistenti, ovvero nella centrale di aspirazione/combustione e nella sottostazione.

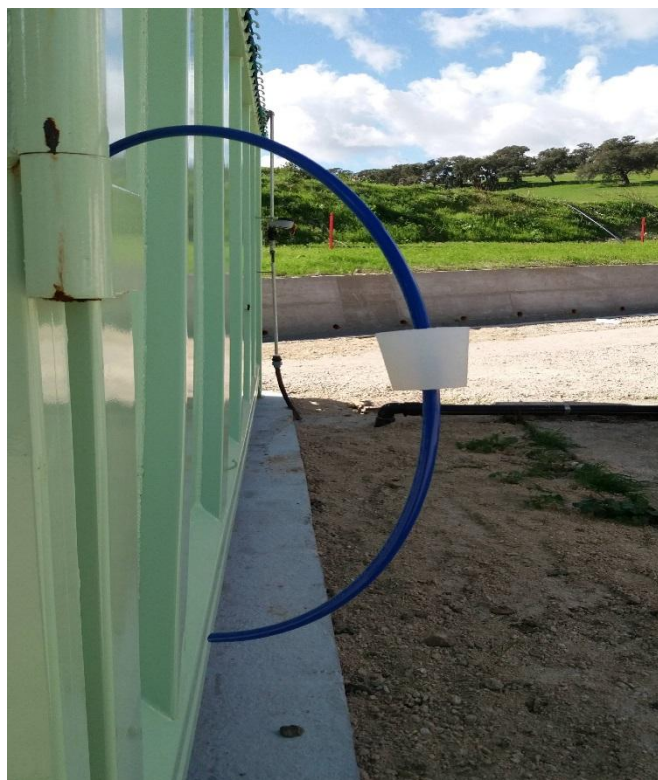
I tubi sono stati dotati di adattatori in silicone (*vedi immagine a lato*) laddove necessario innestarsi su fori ciechi di diametro maggiore, ad esempio nelle teste dei pozzi di captazione biogas o nel camino di emissione del biofiltro.

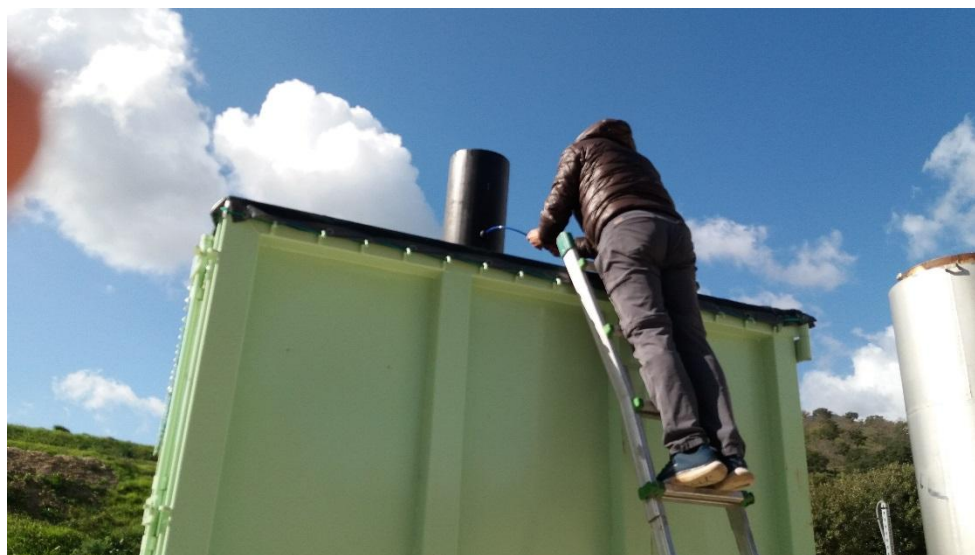
Successivamente è stata effettuata una rilevazione della qualità del biogas nella centrale mantenendo una depressione di 10 mbar, un livello di portata di 16÷17 Nmc/h e deviando il biogas all'impianto di biofiltrazione. La rilevazione è stata effettuata in centrale (nella tubazione in aspirazione al ventilatore) e nel biofiltro (in uscita al camino – *vedi immagine*)

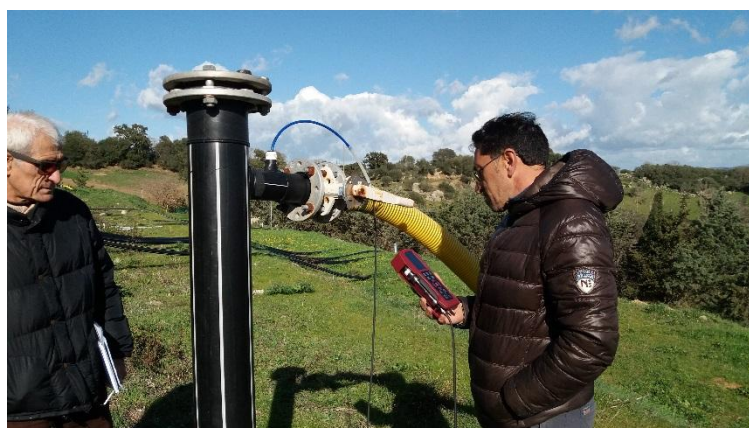
Per completezza è stato ritenuto opportuno rilevare le caratteristiche del biogas direttamente nelle teste di pozzo in situ.
