COMUNE DI OZIERI

PIANO DI LOTTIZZAZIONE DI UN COMPARTO DELLA ZONA (C 11)
A MONTE DI VIA UGO LA MALFA - "REGIONE SAN GAVINO"

STUDIO DI MAGGIOR DETTAGLIO
FINALIZZATO ALLA RICHIESTA DI
VARIANTE AL PAI

Maggio 2024

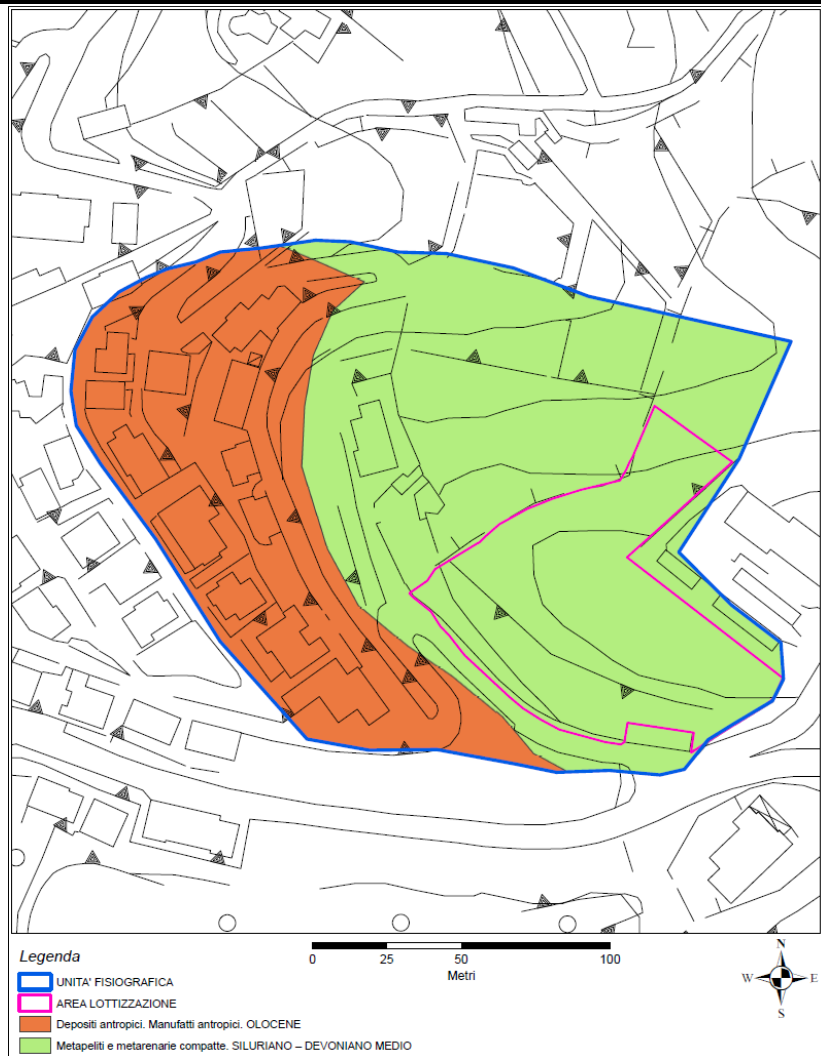
Fig. 14 – Carta Geolitologica su delimitazione (in rosso) dell'Unità Fisiografica di riferimento. Le metapeliti di questa carta corrispondono a quanto denominato "Filladi e filladi arenacee con intercalazioni di metarenarie ± alterate" della CGI in scala 1:100.000

I risultati cartografici della Instabilità potenziale sono illustrati in Fig. 27. Essi risultano decisamente influenzati ancora una volta dall'acclività e non sono verificati dallo stato di fatto attuale, data la prevalenza della classe di instabilità potenziale forte che non appare suffragata, come visto, da alcuna evidenza. Le carte elementari realizzate per il presente studio sono fornite in Allegato allo studio in formato .pdf, alla scala 1.1000. Qui di seguito si illustra una riduzione della Carta delle pendenze e dell'UDS essendo già stata riportata la Carta litologica in Fig. 14.

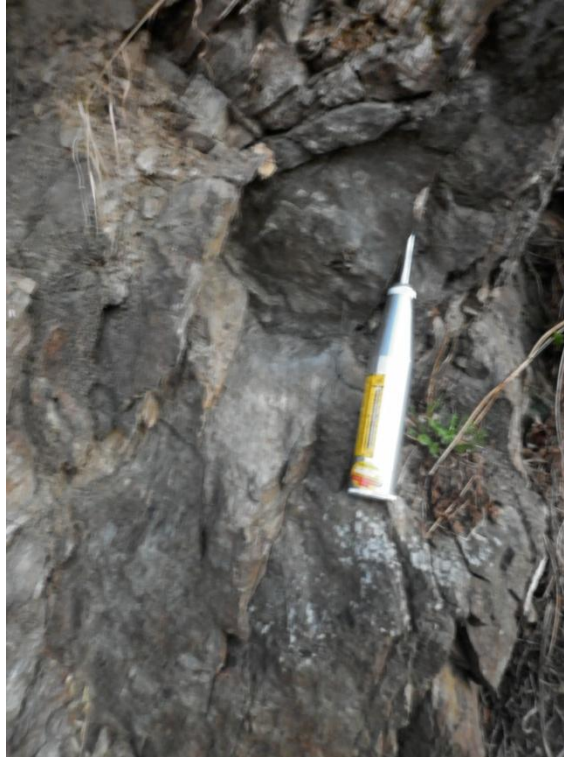
Fig. 17 - Particolari litologici strutturali delle metamorfiti in affioramento lungo le trincee stradali presso la parte alta e terminale di via La Malfa

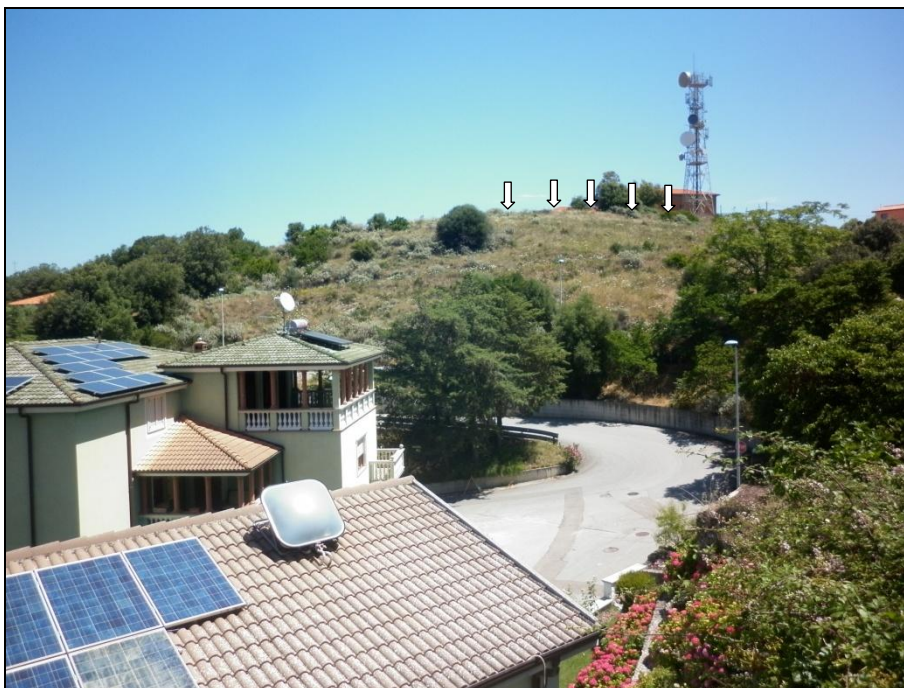
Fig.18 - Panoramica del versante in progetto ripreso da Sud: da via Punta Idda-proseguenza SS128bis a monte case di via Su Furrage. Profilo morfostrutturale debolmente convesso. Lo spartiacque è indicato dalle frecce bianche (Foto Tilocca, 12/06/2020)

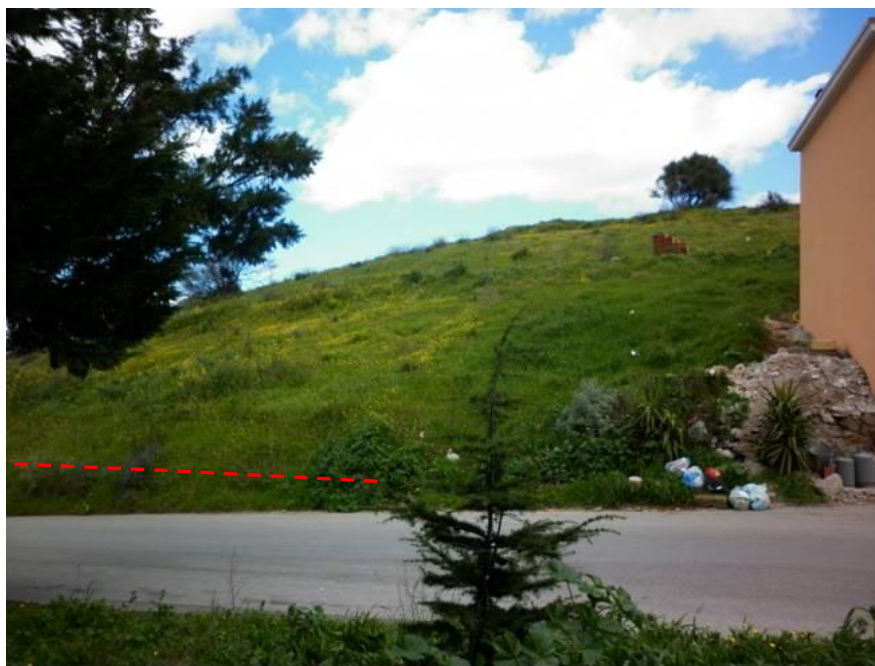
Fig. 19 - Ripresa del versante pendente a Ovest da ridosso di via La Malfa, In rosso la traccia del taglio stradale nell'ammasso roccioso

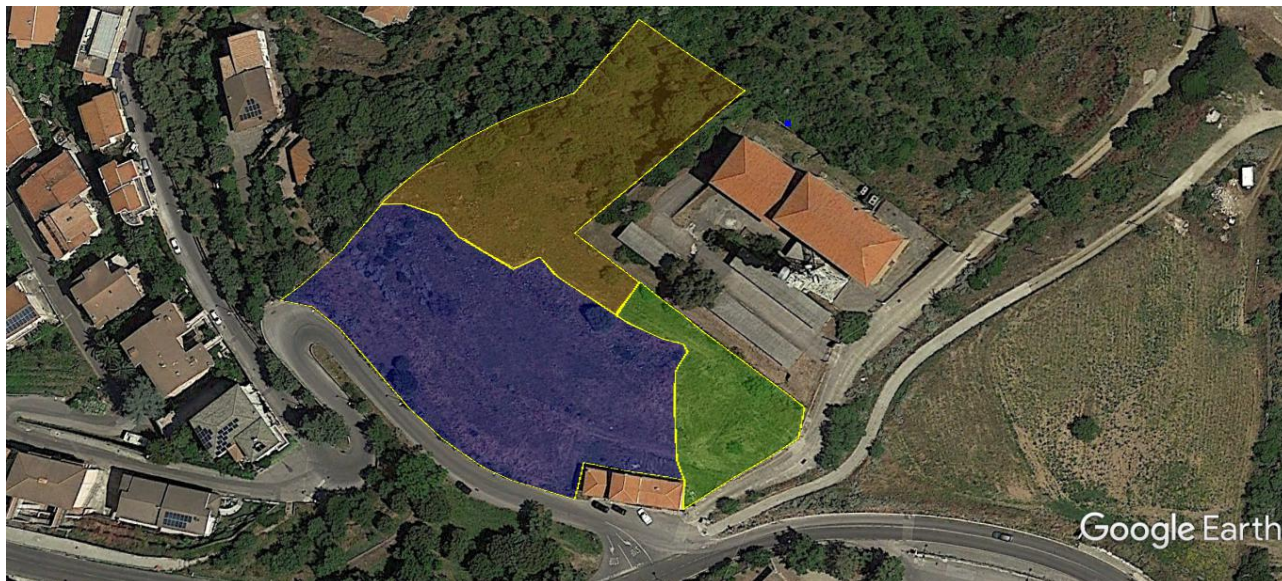
Fig. 20 - La scomposizione delle 3 superfici A, B e C diversamente orientate, con cui è stato rilevato il versante

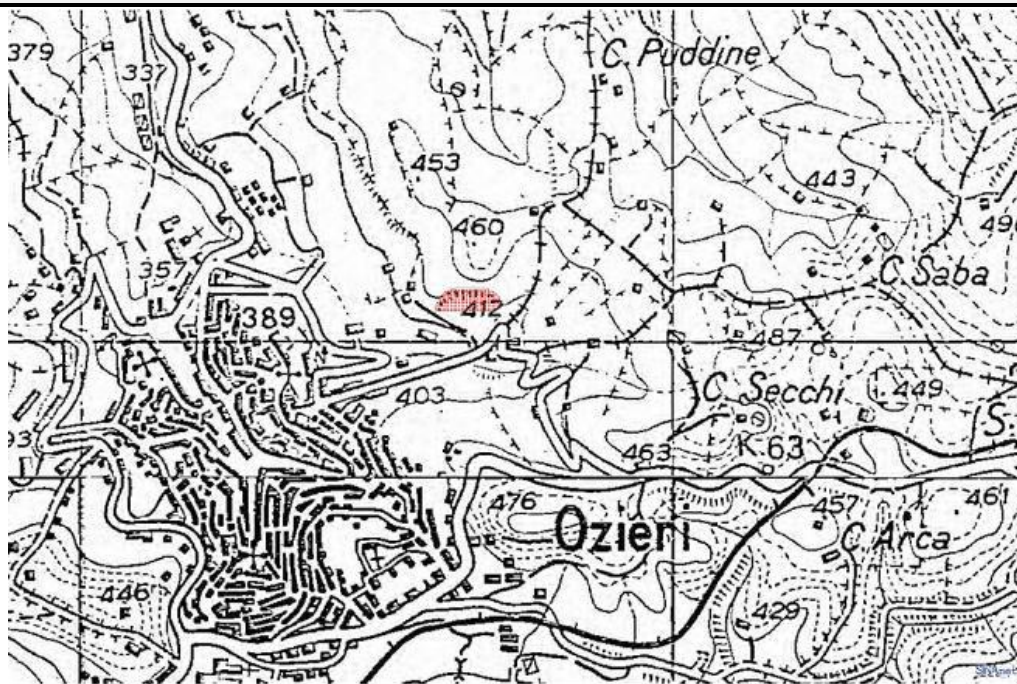
Fig.28 - Stralcio cartografia IFFI con indicazione del fenomeno 0900002500 su Sez. Topografica IGMI

Il fenomeno indicato con codice 0900002500, il più vicino all'area d'indagine, è evidenziato nella figura sottostante. In entrambe le situazioni dell'Inventario, si tratta di fronti artificiali e sub verticali di cave dismesse di Metacalcarì (*Marmi di Ozieri*) in cui si determinano rari distacchi, essenzialmente di elementi superficiali e di bassa magnitudo volumetrica. Non si tratta, in sostanza, di una configurazione di frana di scivolamento o di collasso di megaprismi da cornici. Presso il fenomeno riportato in figura, di recente, con **Decreto** n. 23 del 27 febbraio 2020 è stata approvata la **Variante al Piano per l'Assetto Idrogeologico (PAI) ai sensi della L.R. n. 19/2006 in Comune di Ozieri – Località Ippicchiu** (Deliberazione N. 4 del 02/12/2019 del Comitato Istituzionale dell'Aut. Di Bacino della Sardegna).

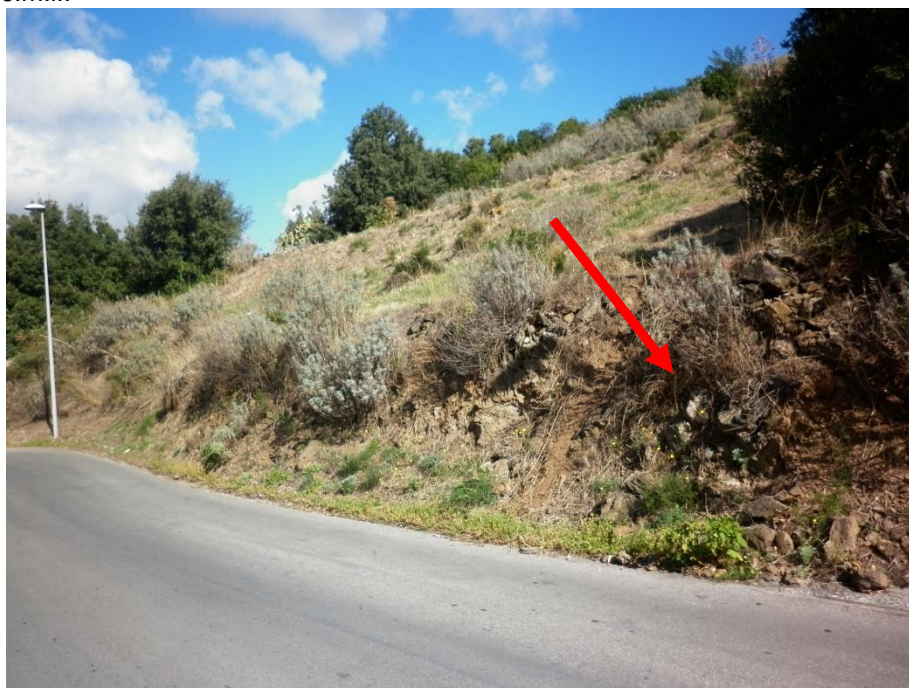
Fig. 29 – Superficie alterata e lieve dissesto in trincea parte bassa di Via La Malfa (Condizione estate 2013)

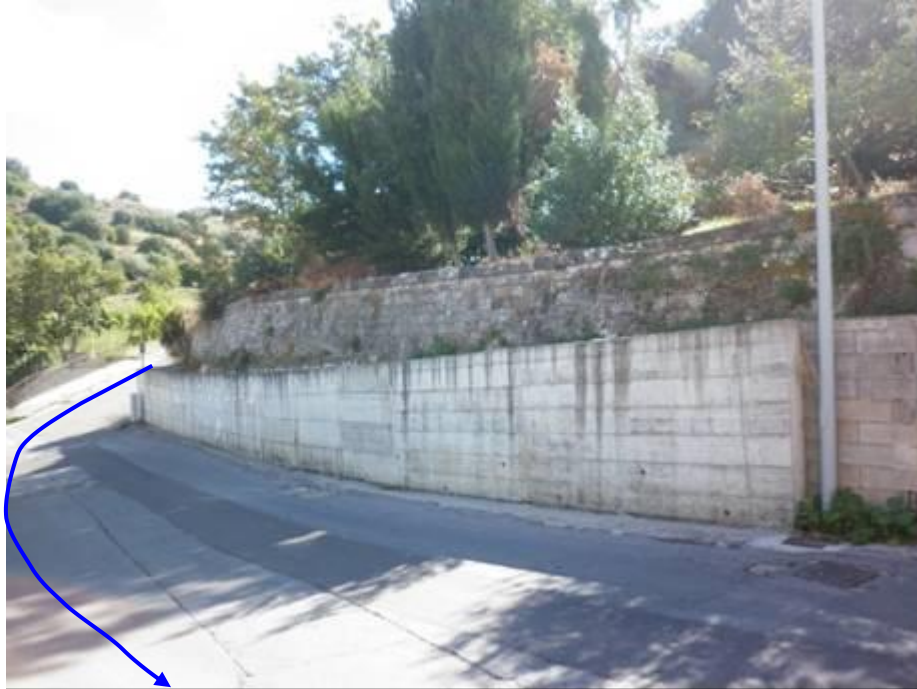
Fig. 30 – Esempio di sottomurazione (doppia in conci in pietra la più antica e in setti di cemento armato la più recente). Prosecuzione di Via La Malfa sul bordo NW dell'Unità fisiografica (ripresa da NW; sullo sfondo Via M. Mela). La freccia segue l'eventuale asse di deflusso superficiale

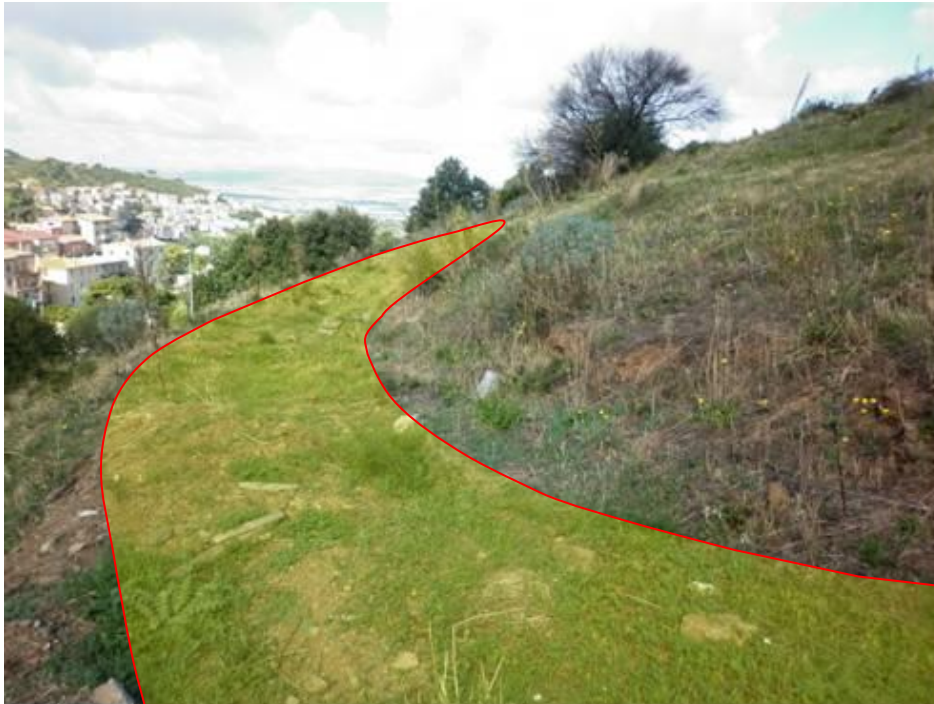
Fig. 31 - Superficie A. Gradone artificiale longitudinale (evidenziato) rispetto alla Superficie A Vista verso NW (q 463m circa). Inclinazione a SW

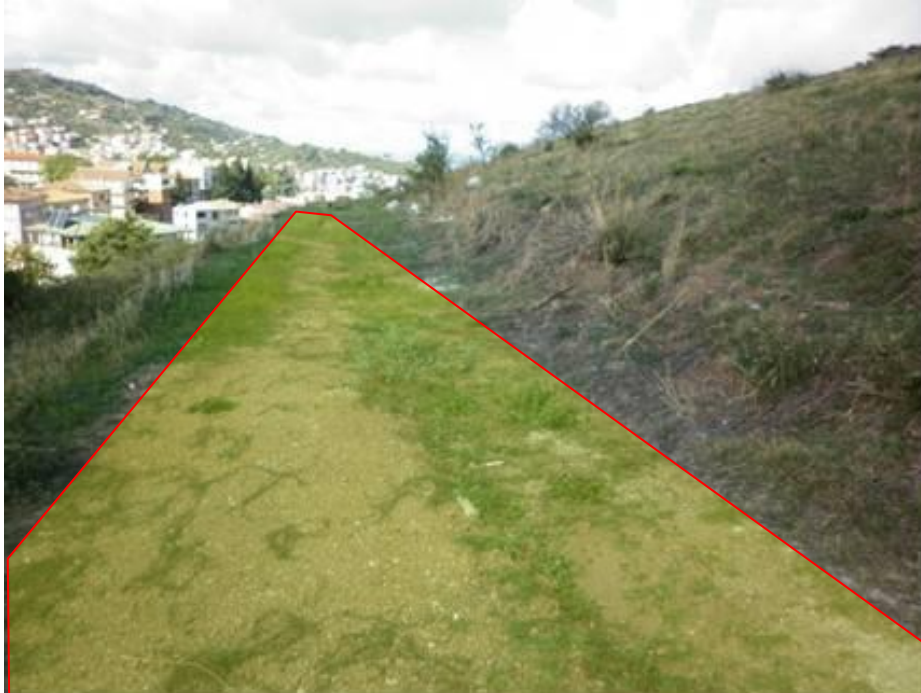
Fig. 33 – Superficie A. Inquadratura opposta a Fig. 31. Gradone artificiale longitudinale evidenziato. Incl.inato a SW

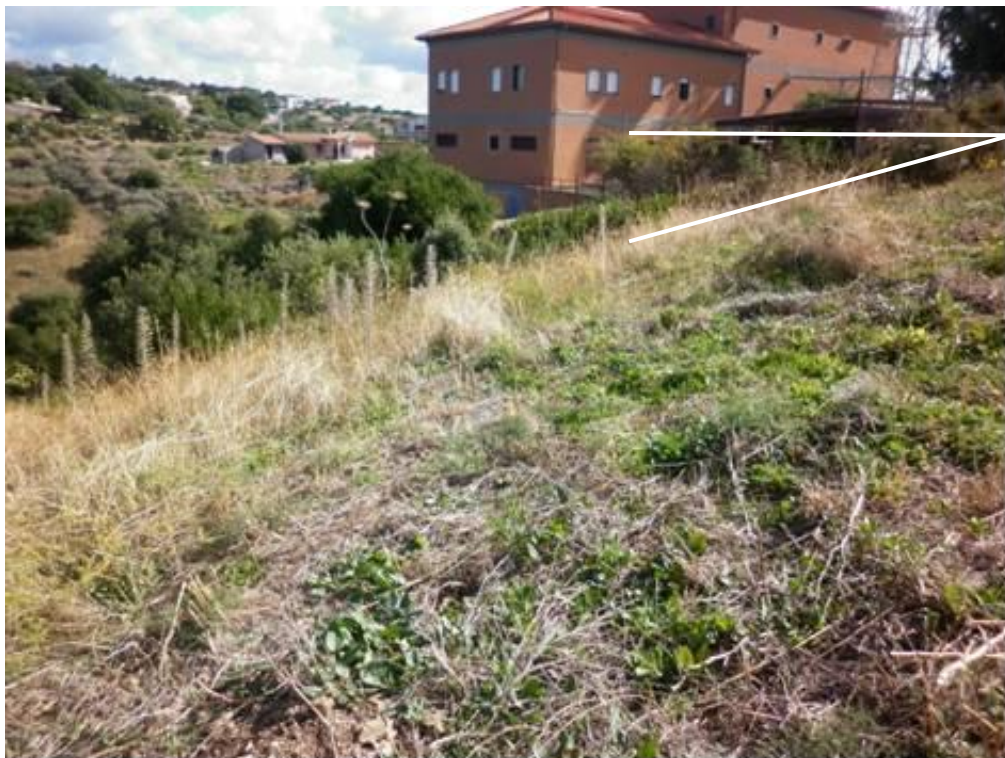
Fig. 36 –Superficie C immersa a Nord Ovest di circa 25°(Q 474m circa). Ripresa verso N. Sullo sfondo edificio Telecom.

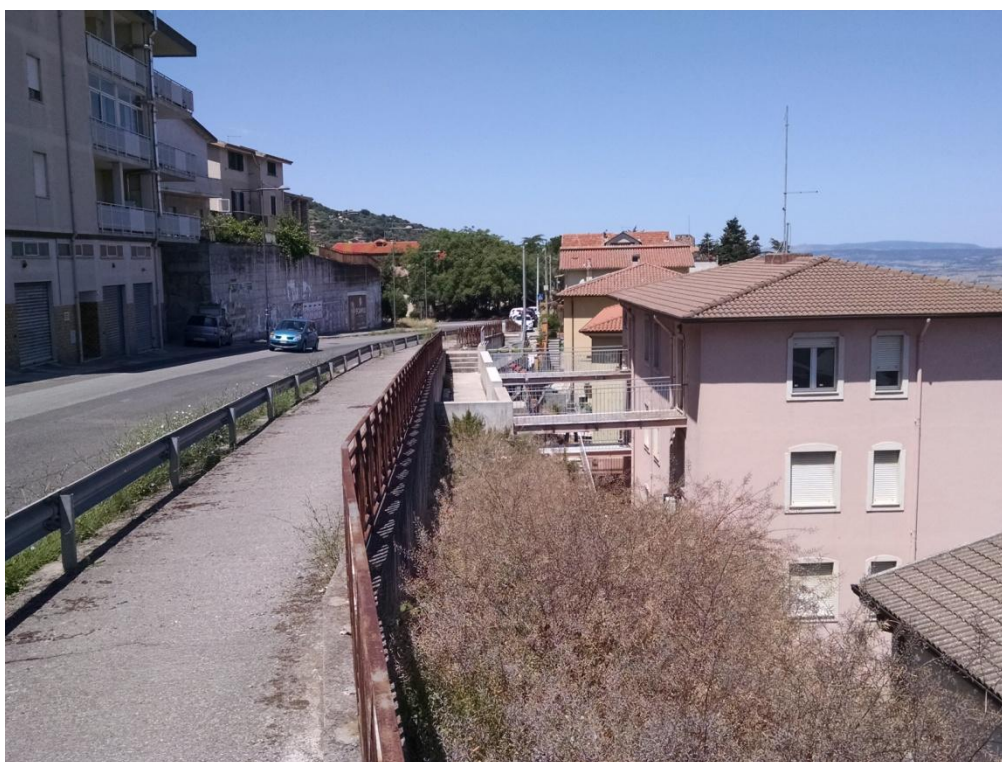
Fig. 38 - Via Punta Idda-Via Roma. Il versante Sud opposto a quello della lottizzazione in progetto, decisamente più acclive, è interessato da viabilità con muri di sostegno sia di controripa che sul lato sottoscarpa dove sono presenti abitazioni sottostanti e travi orizzontali contropinta.
